Poskytnutí informace podle zákona č. 106/1999 Sb., o svobodném přístupu k informacím

ZPRÁVA Z MĚŘENÍ

Byt v panelovém domě - [REDACTED]

Datum: 17. října 2023

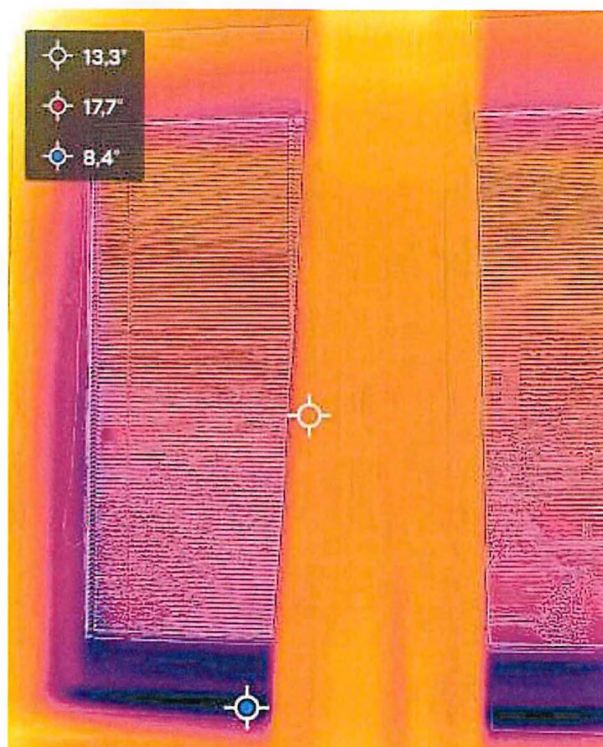
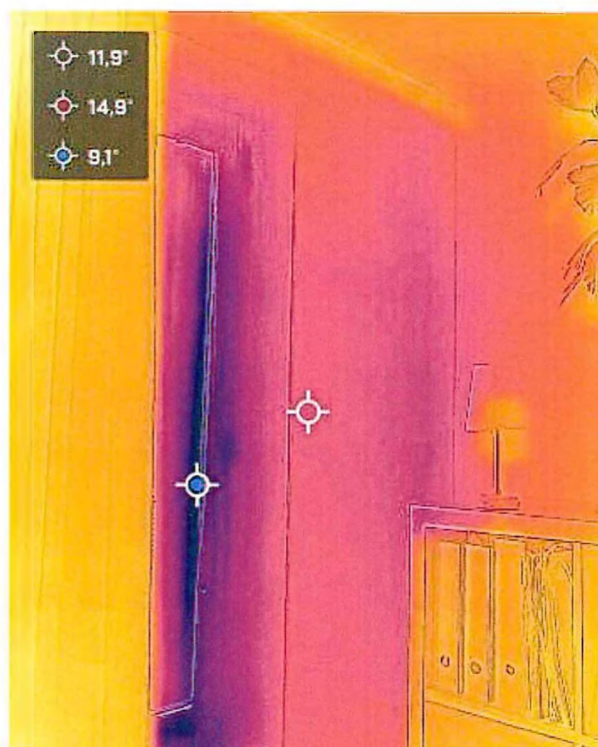
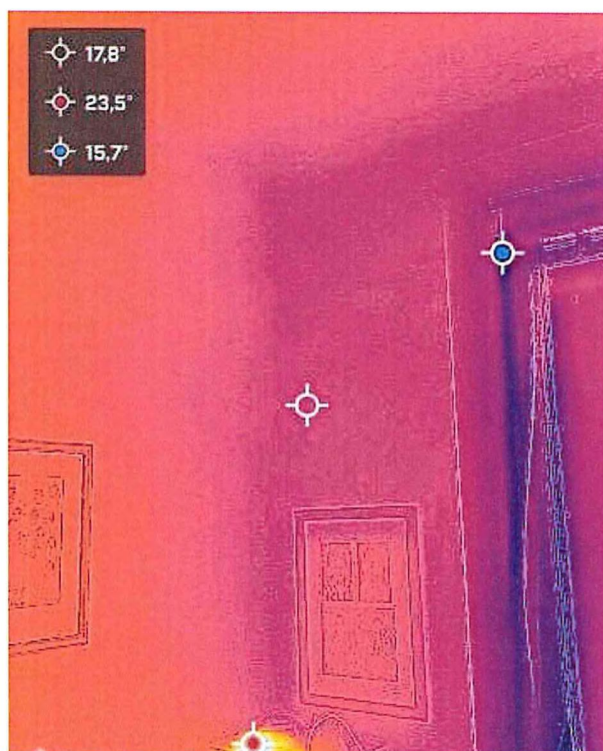
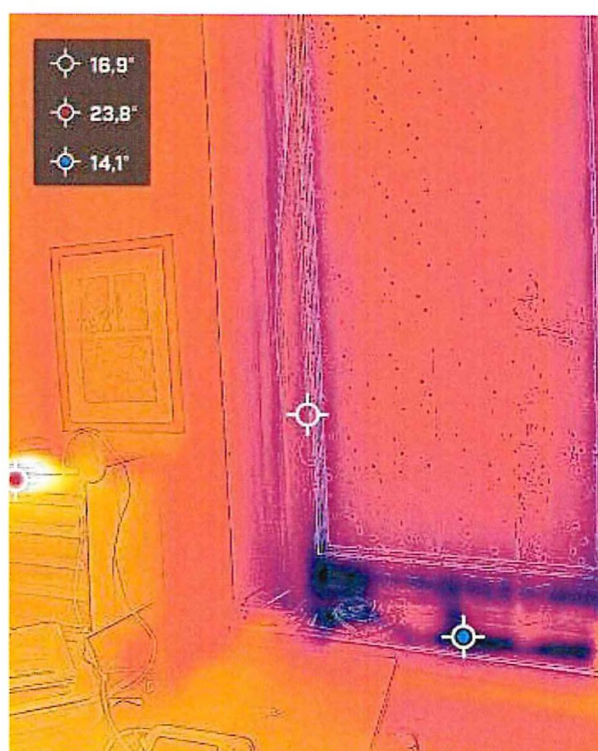
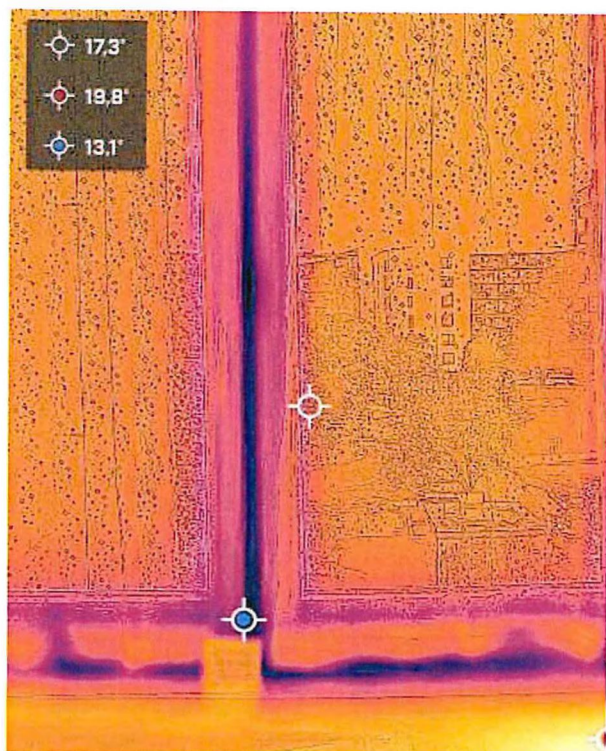
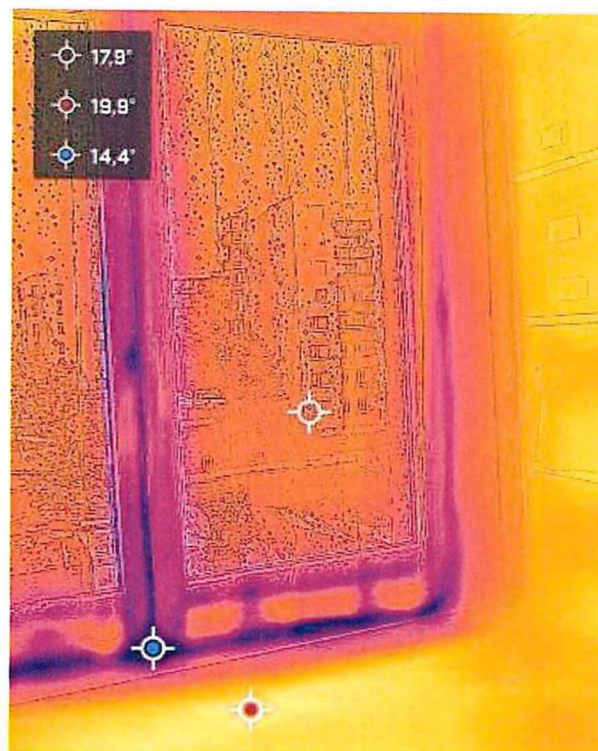
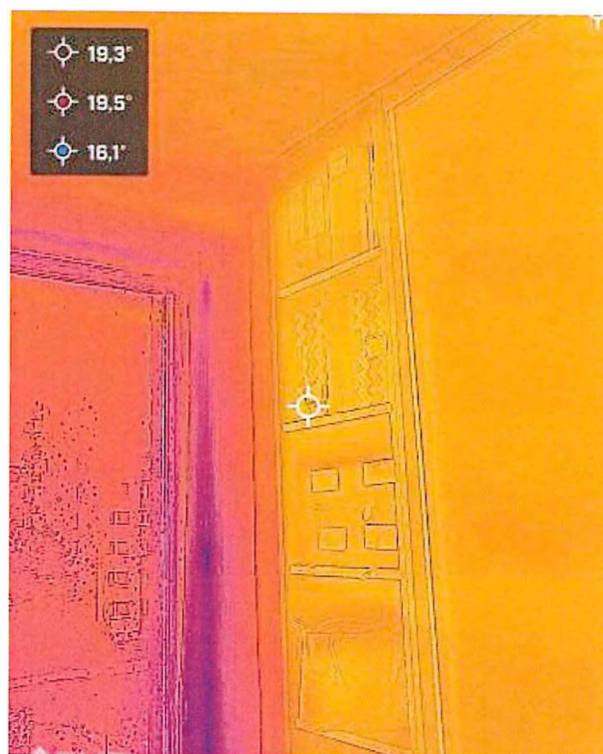
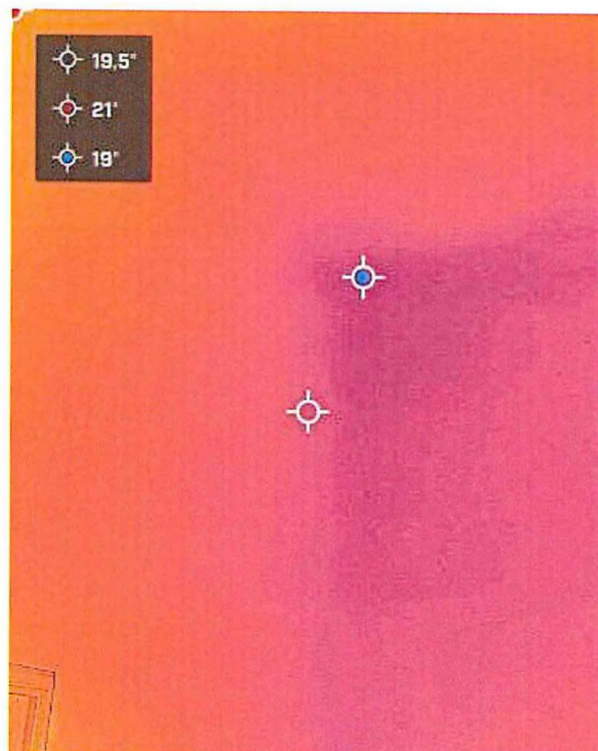
Měření termokamerou

Na místě byla provedena obhlídka nemovitosti, měření termokamerou a měření vlhkosti zdiva viz. fotodokumentace. Obhlídkou byla zjištěna nezateplená podélná spára po celé výšce budovy u styku s vedlejším domem. Měřením termokamerou byly zjištěny tepelné mosty v rozích po celé světlé výšce bytu, u styku stropní konstrukce a obvodového zdiva a kolem výplní otvorů. Měřením vlhkosti byla zjištěna zvýšená vlhkost zdiva zejména kolem výplní otvorů a v místech tepelných mostů a u styku zdiva a stropní konstrukce. V bytě byla naměřena teplota vzduchu 22,4 °C a relativní vlhkost vzduchu 64,5 %.

Doporučujeme provést z vnitřní strany tepelně izolační nátěr problémových míst s dostatečným přesahem, to zabrání kondenzaci a tvoření plísní. Pro odstranění vlhkosti ze zdiva způsobené vytopením, je vhodné do bytu umístit průmyslový odvlhčovač vzduchu a sledovat vlhkost vzduchu.

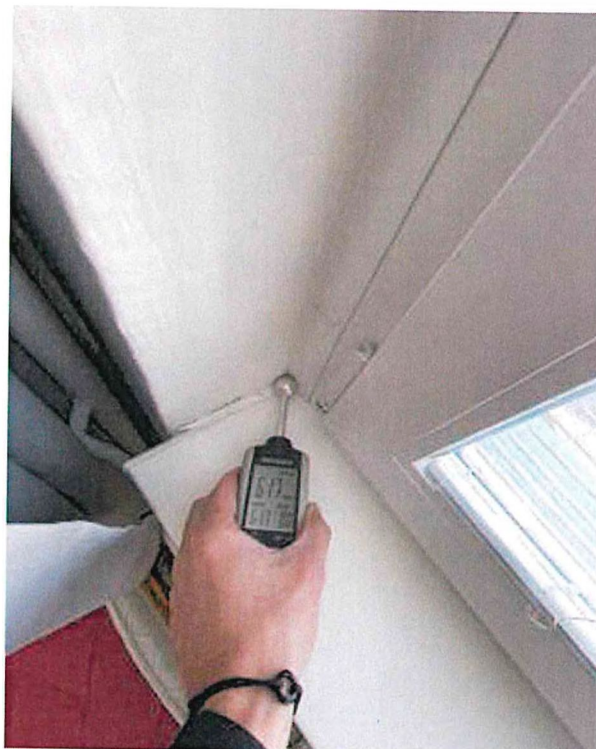
Spodní úroveň - Vlhkost 10%

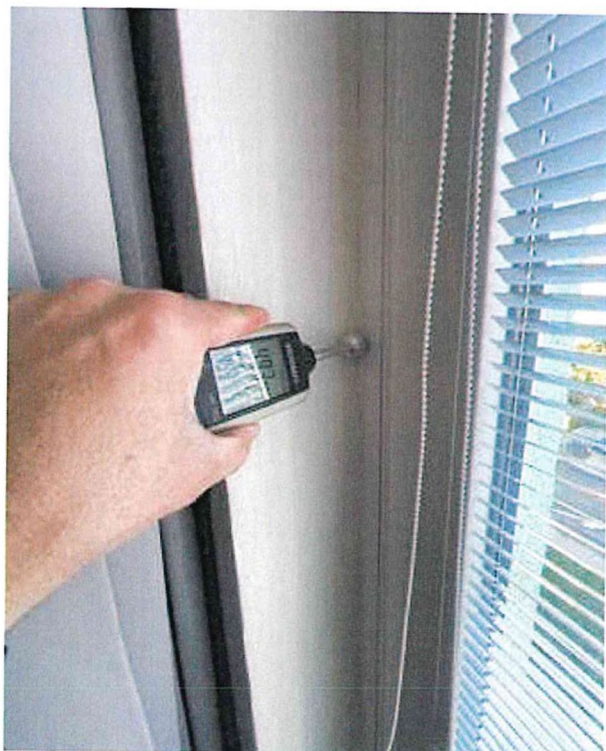
Střední úroveň - Vlhkost 6%

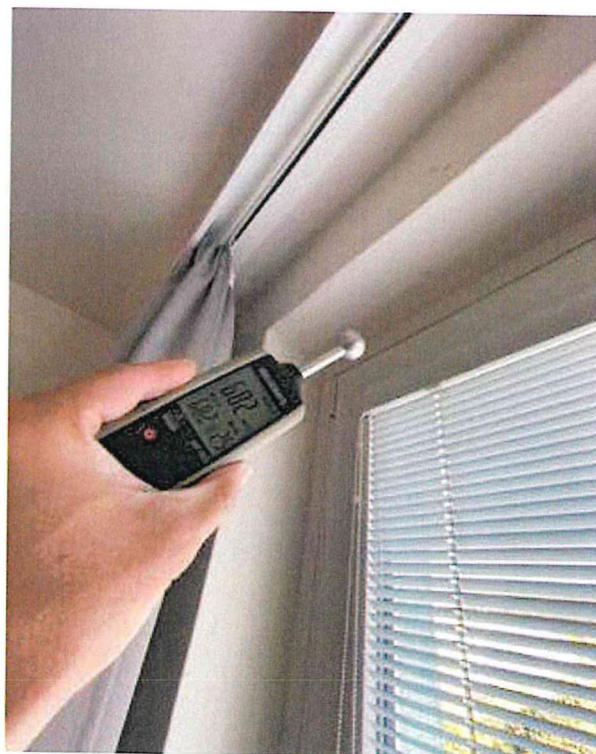
Horní úroveň - Vlhkost 12%

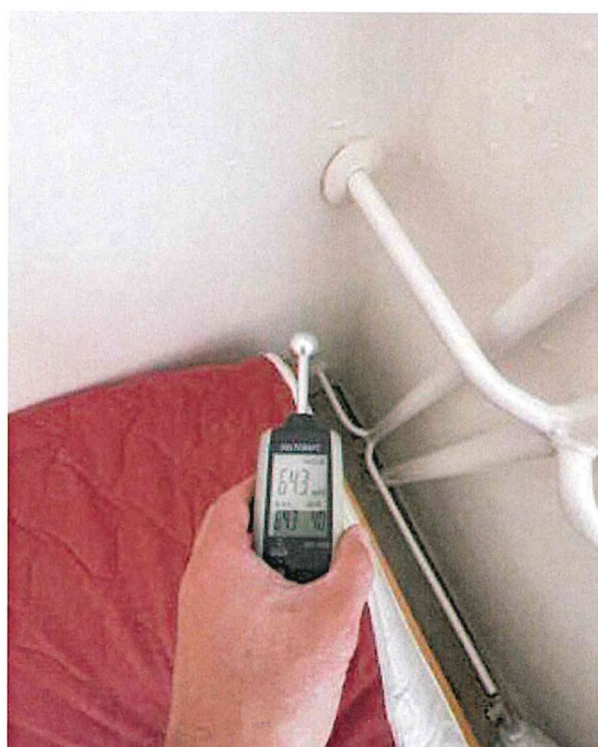
Spodní úroveň - Vlhkost 11%

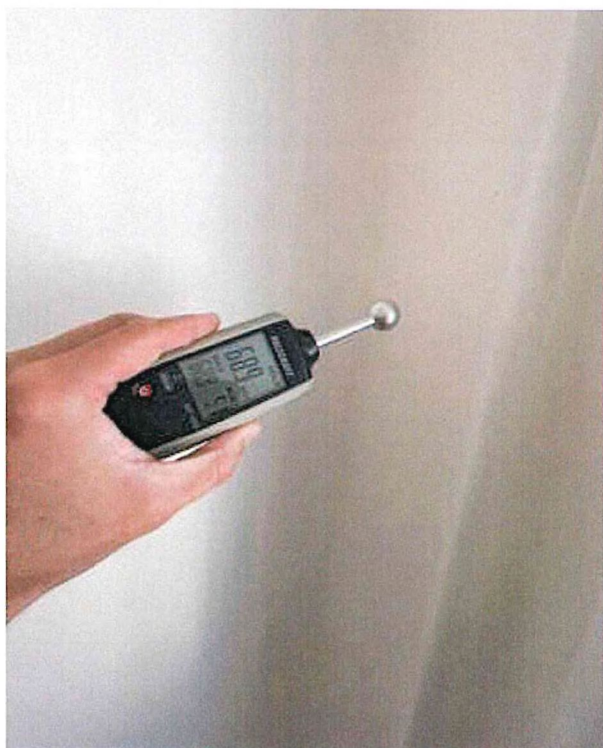
Střední úroveň - Vlhkost 12%

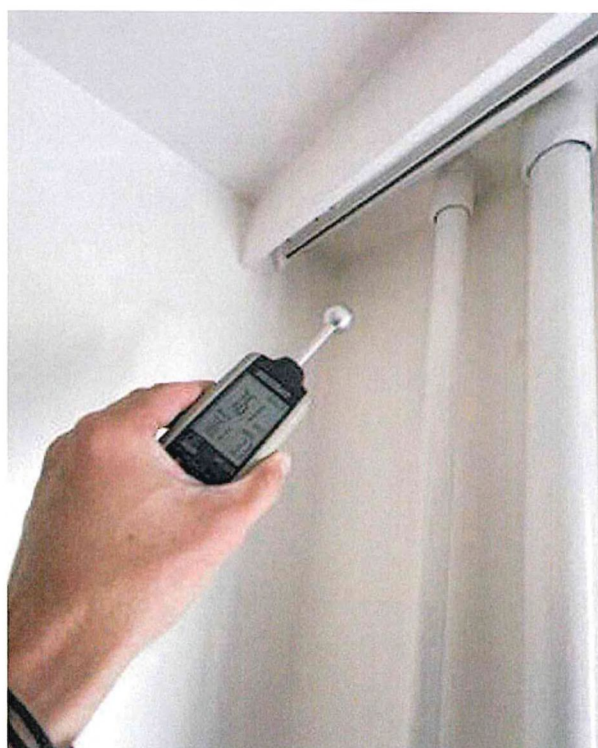
Horní úroveň - Vlhkost 15%

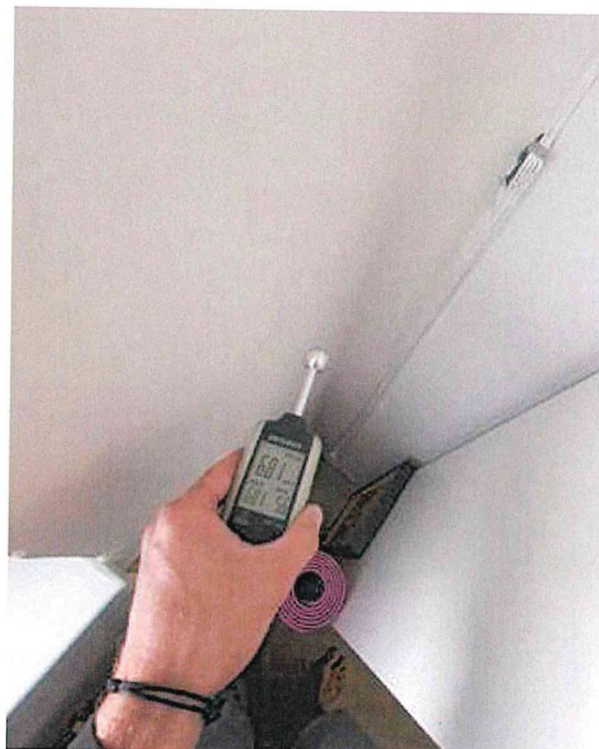
Spodní úroveň - Vlhkost 12%

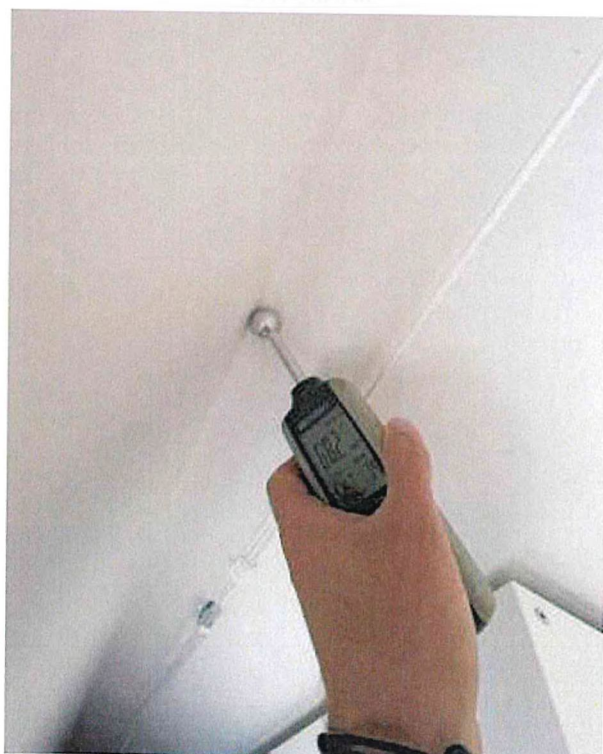
Střední úroveň - Vlhkost 12%

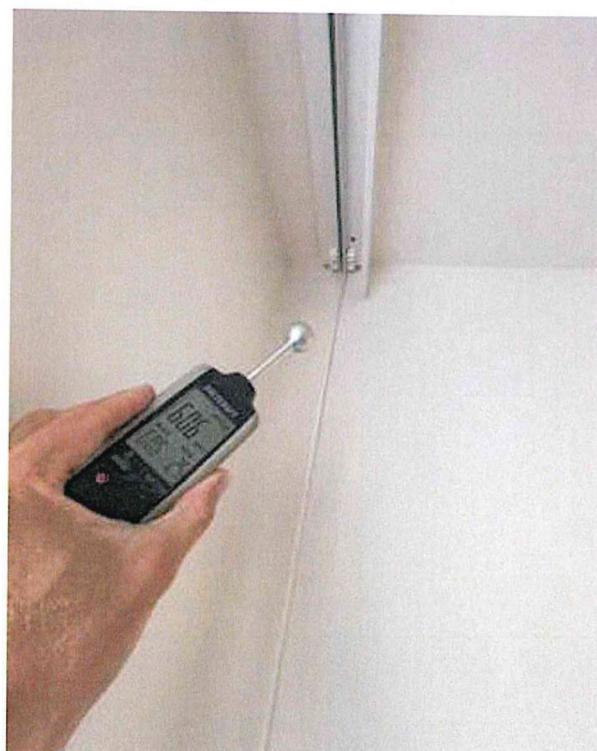
Horní úroveň - Vlhkost 10%

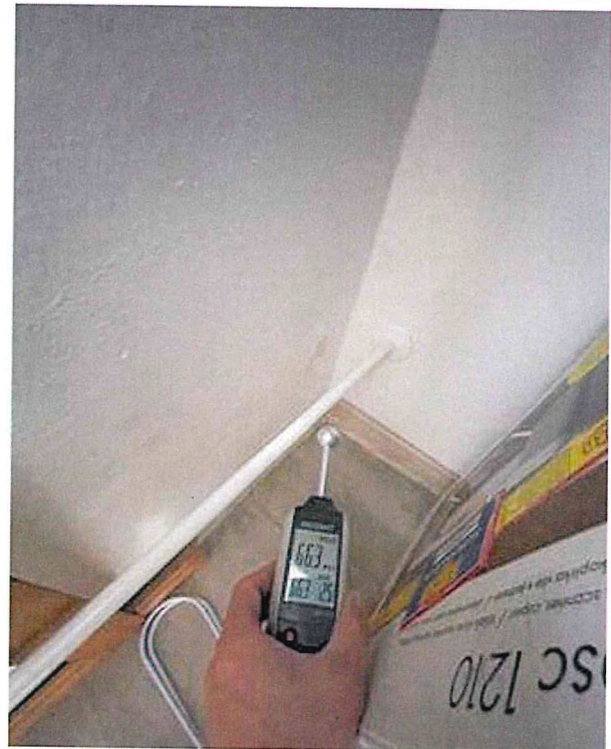
Spodní úroveň - Vlhkost 11%

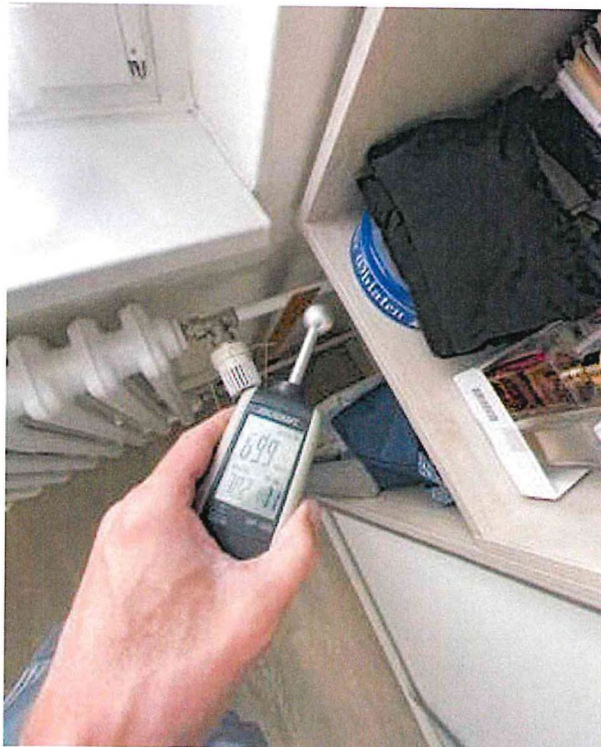
Střední úroveň - Vlhkost 12%

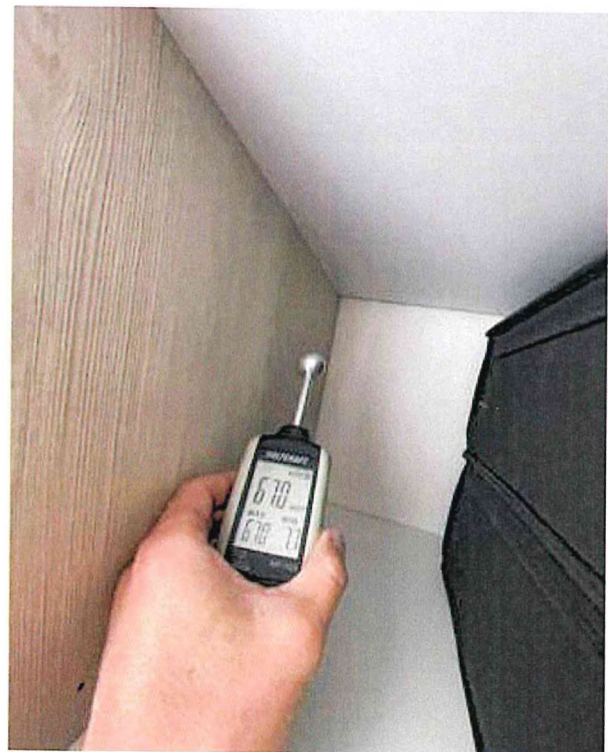
Horní úroveň - Vlhkost 11%

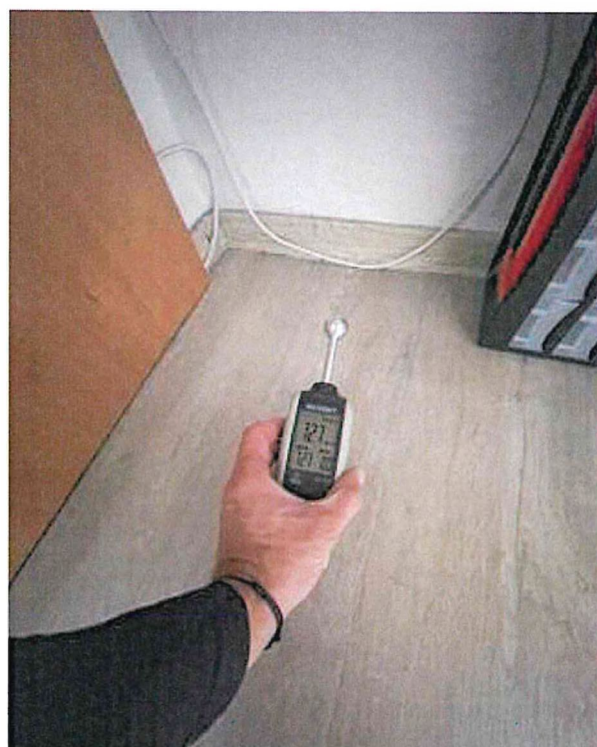
Spodní úroveň - Vlhkost 13%

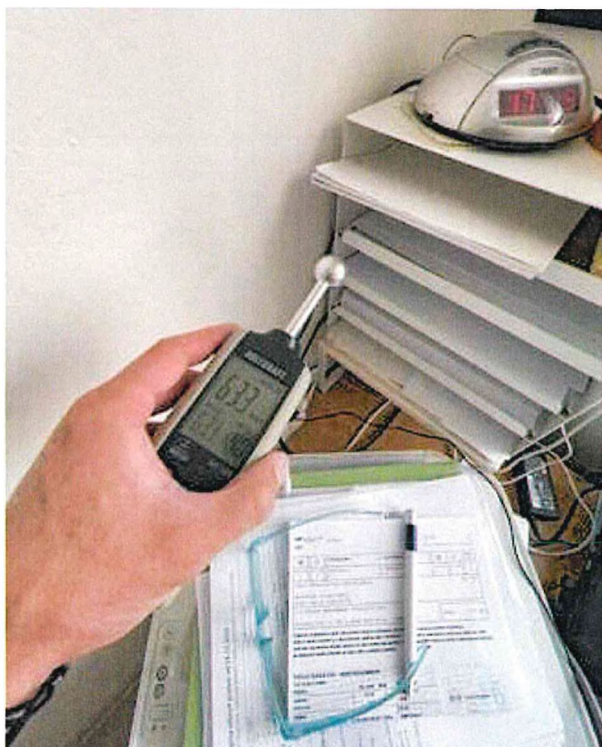
Střední úroveň - Vlhkost 11%

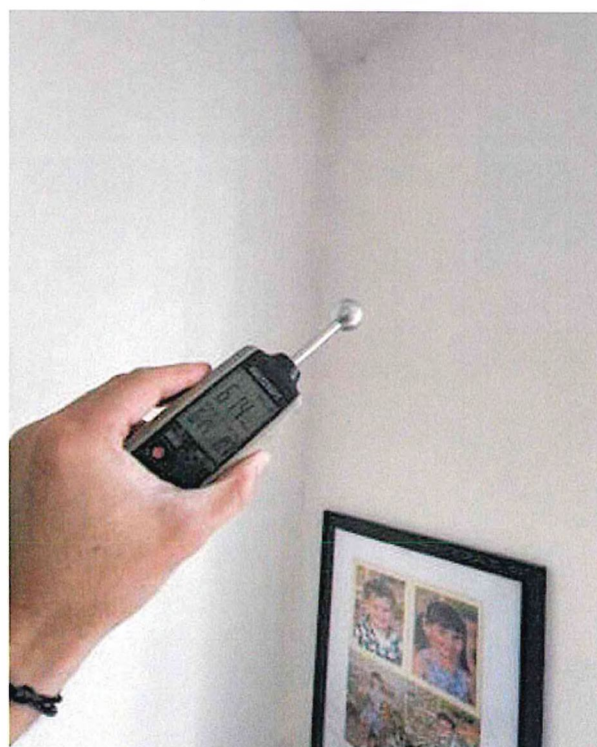
Horní úroveň - Vlhkost 10%

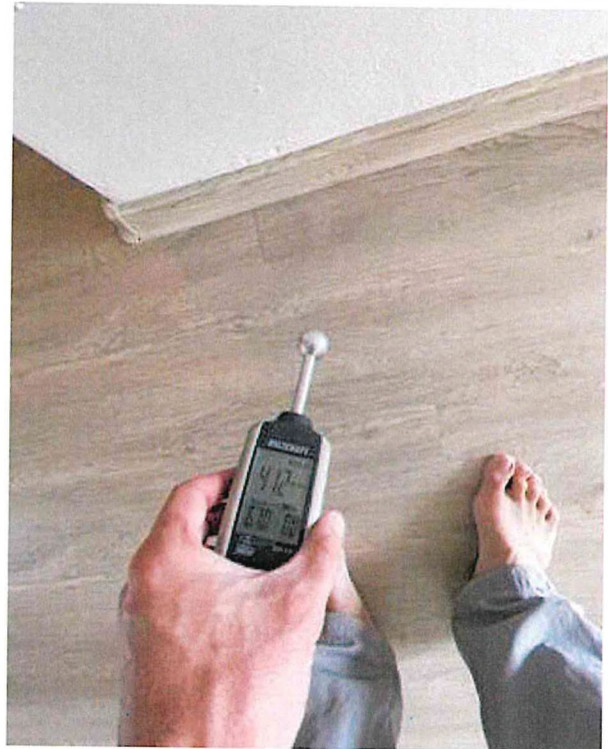
Spodní úroveň - Vlhkost 4%

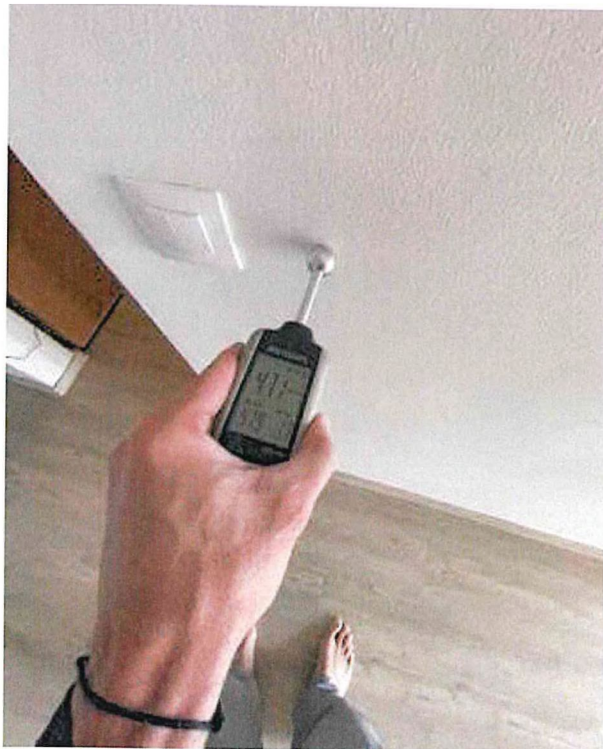
Střední úroveň - Vlhkost 6%

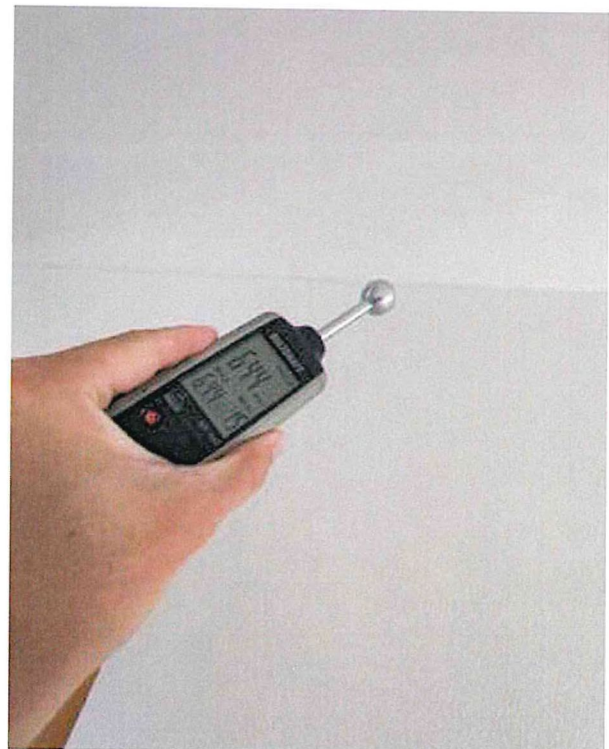
Horní úroveň - Vlhkost 11%

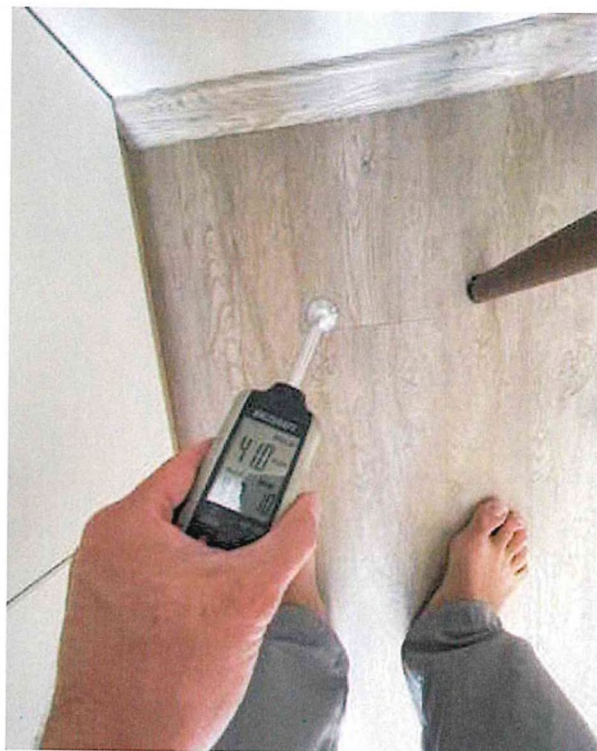
Spodní úroveň - Vlhkost 4%

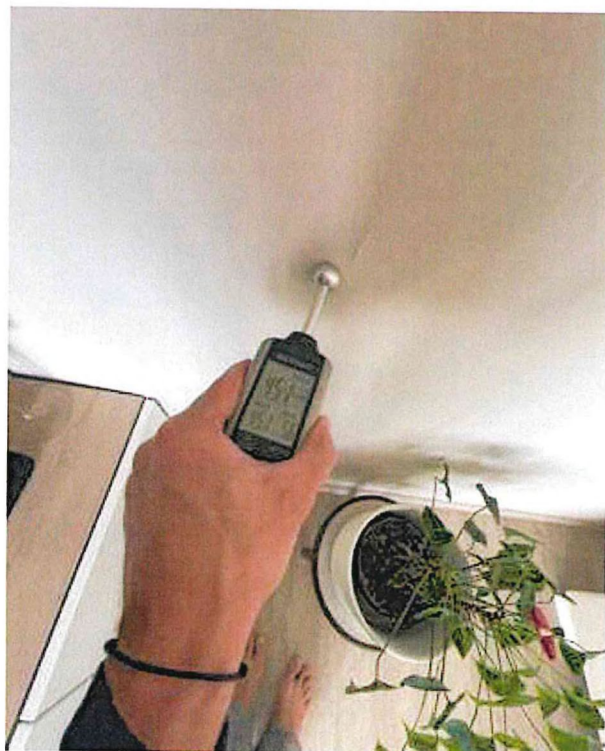
Střední úroveň - Vlhkost 5%

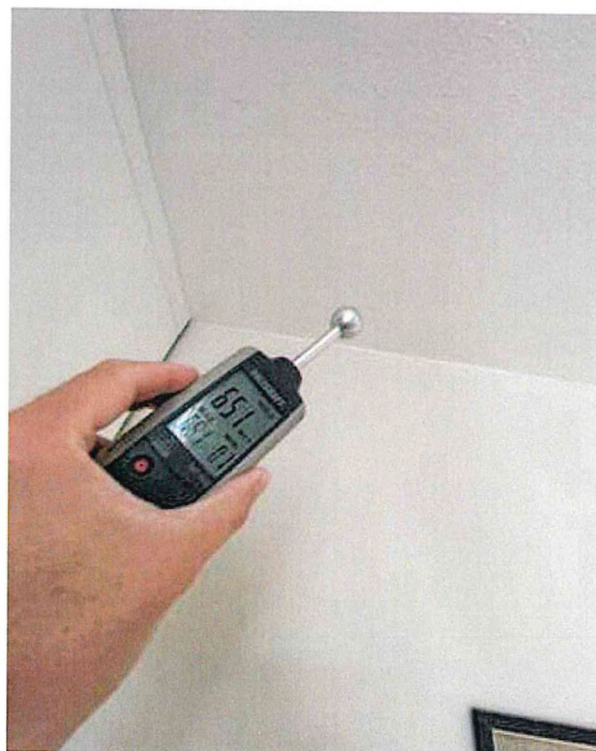
Horní úroveň - Vlhkost 11%

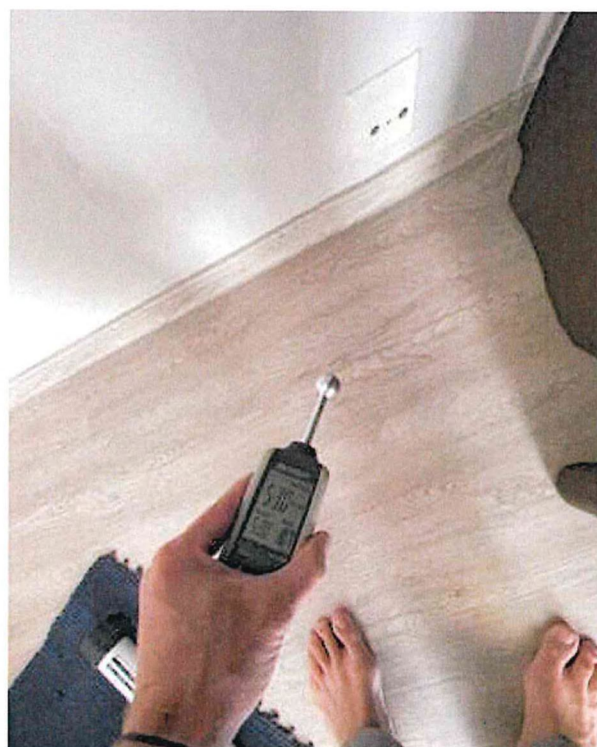
Spodní úroveň - Vlhkost 7%

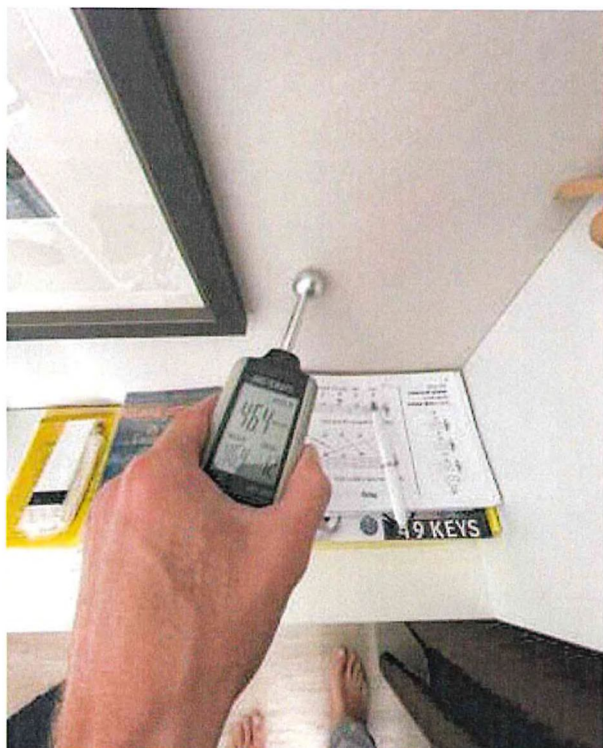
Střední úroveň - Vlhkost 5%

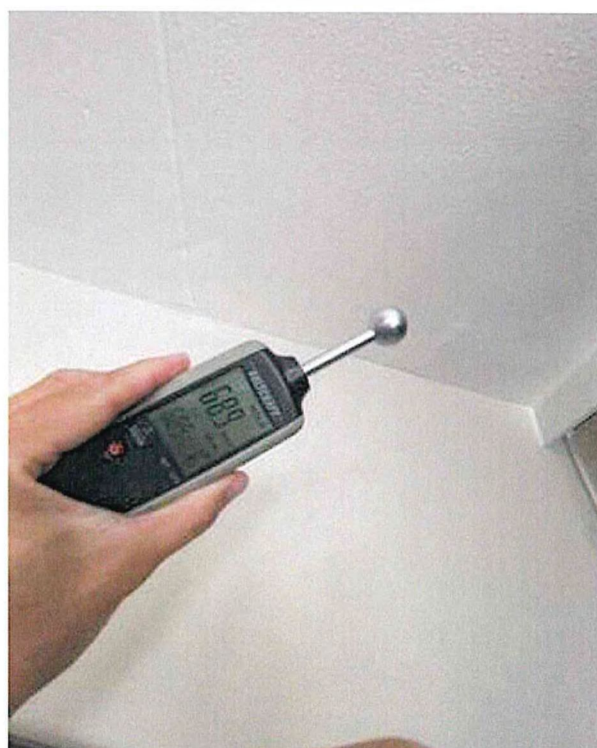
Horní úroveň - Vlhkost 12%

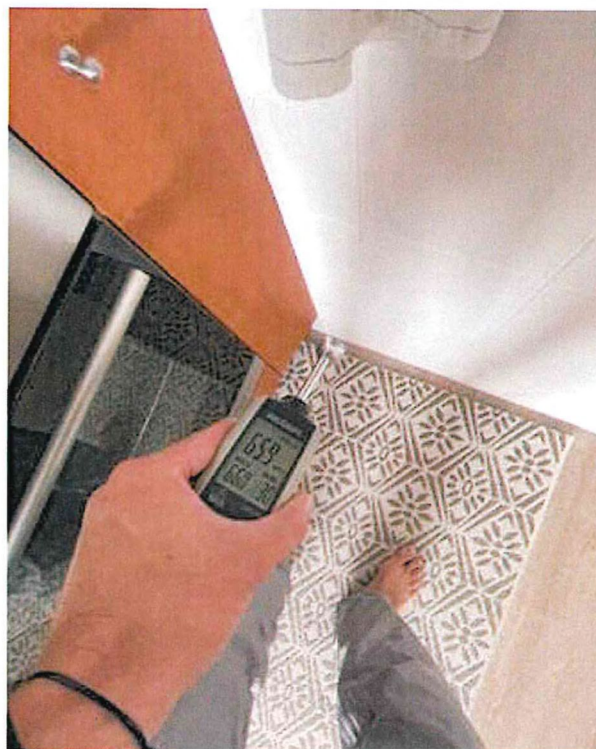
Spodní úroveň - Vlhkost 11%

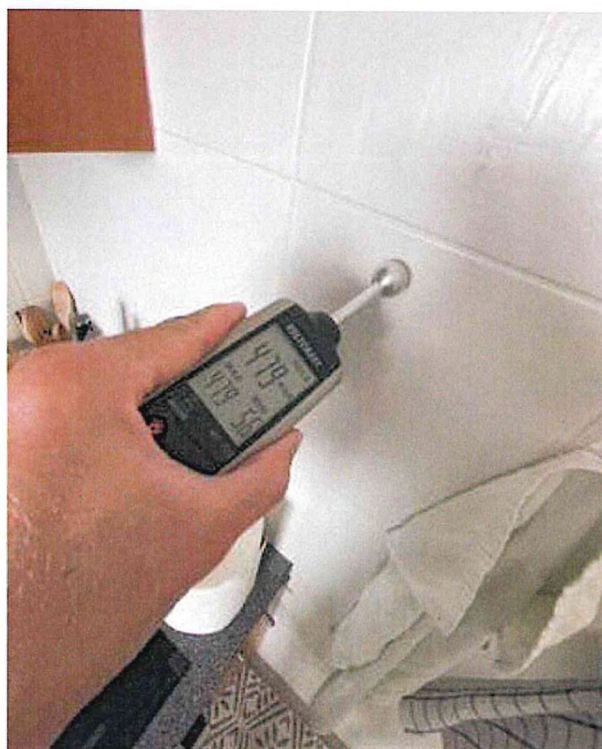
Střední úroveň - Vlhkost 6%

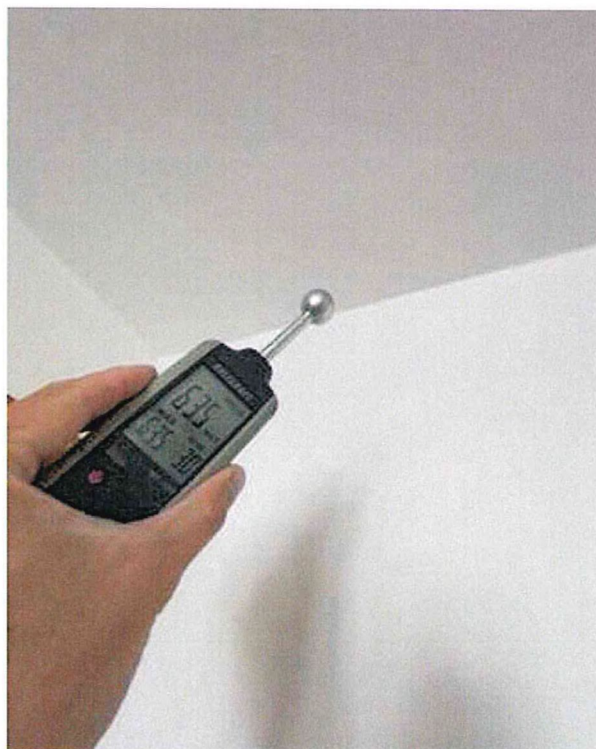
Horní úroveň - Vlhkost 11%
